# **ASFALTARE DC49A ÎN COMUNA ALBEȘTI, JUDEȚUL IALOMIȚA**

## **RAPORT DE EXPERTIZA TEHNICA**

Beneficiar: PRIMARIA ALBESTI

Decembrie 2022

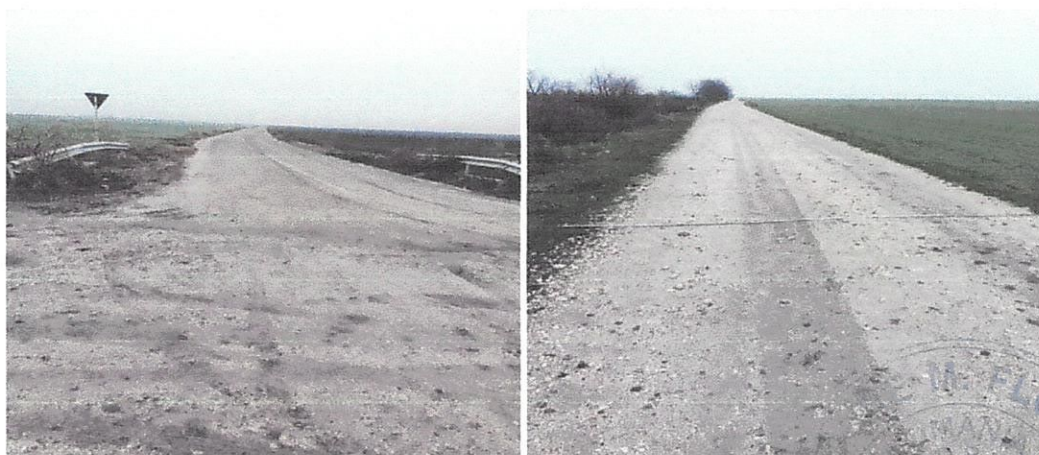
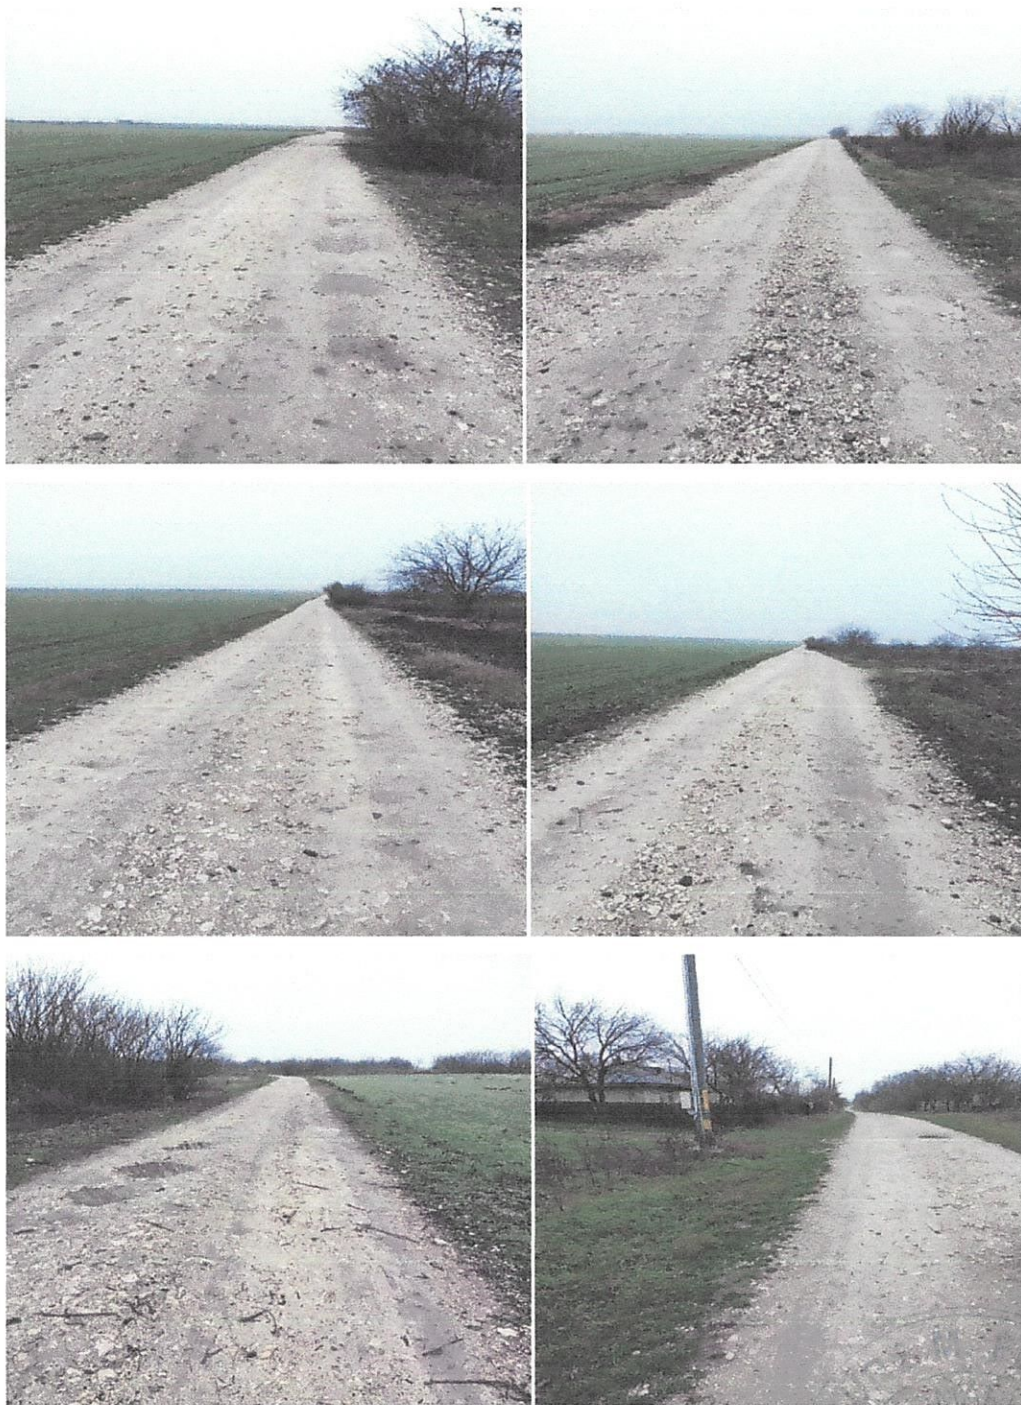
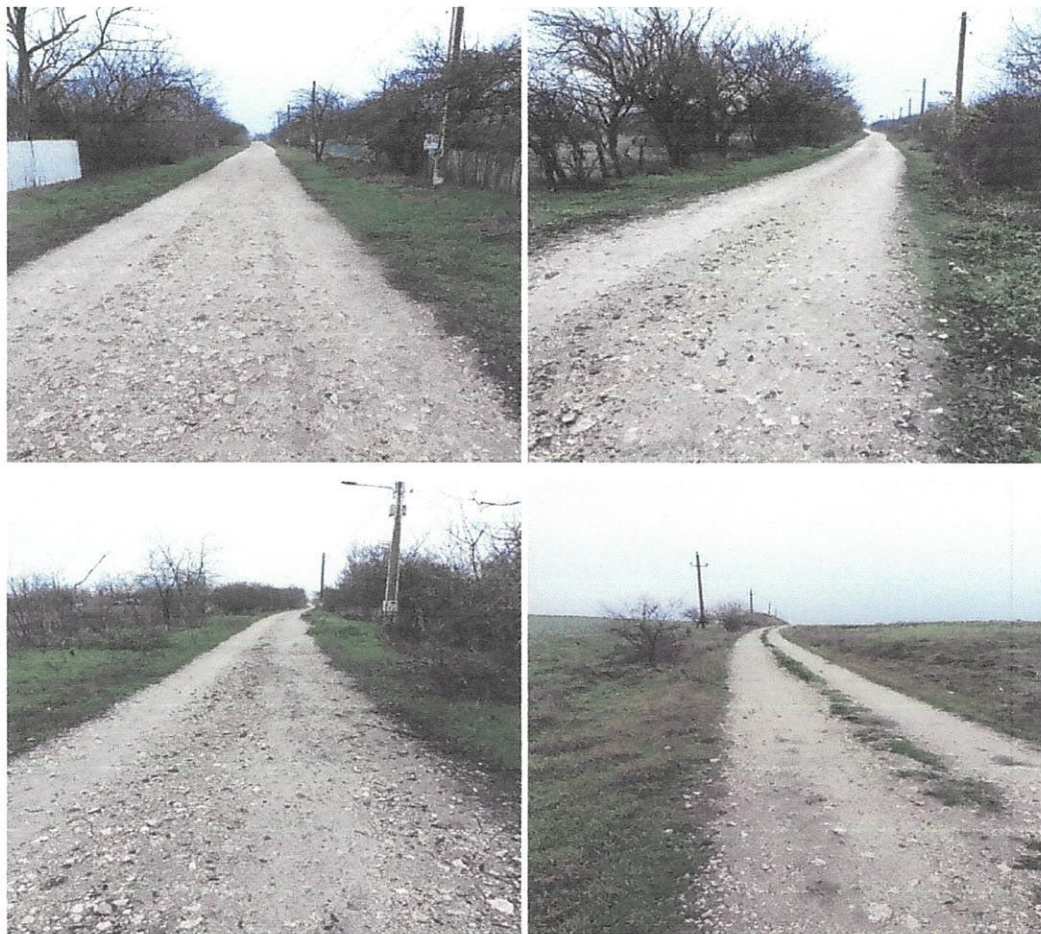
Sondajele efectuate (patru) au pus în evidență existența unei pietruiri din piatră spartă de calcar, cu grosime de cca. 20-30 cm.

Se semnaleaza pe unele sectoare fenomenul de piatra alergatoare.

Pe toata lungimea traseului nu s-au identificat degradari datorate fenomenului de inghet – dezghet.

4 cm BA16rul50/70

5 cm BAD22.4leg50/70

15 cm strat superior de fundatie din piatra sparta 0 - 63

20 - 25 cm zestre existenta, **dupa decapare 5 cm**

Se va avea in vedere asigurarea unui strat de fundatie in grosime totala de 35.0 cm
